VESIENSUOJELUN
**TEHOSTAMIS-
OHJELMA**

UTAJÄRVEN NAAMANJÄRVEN VESIENHALLINNAN TOIMENPIDESUUNNITELMA

25.5.2025
Juha Siekkinen
KOSTEIKKOMAILMA

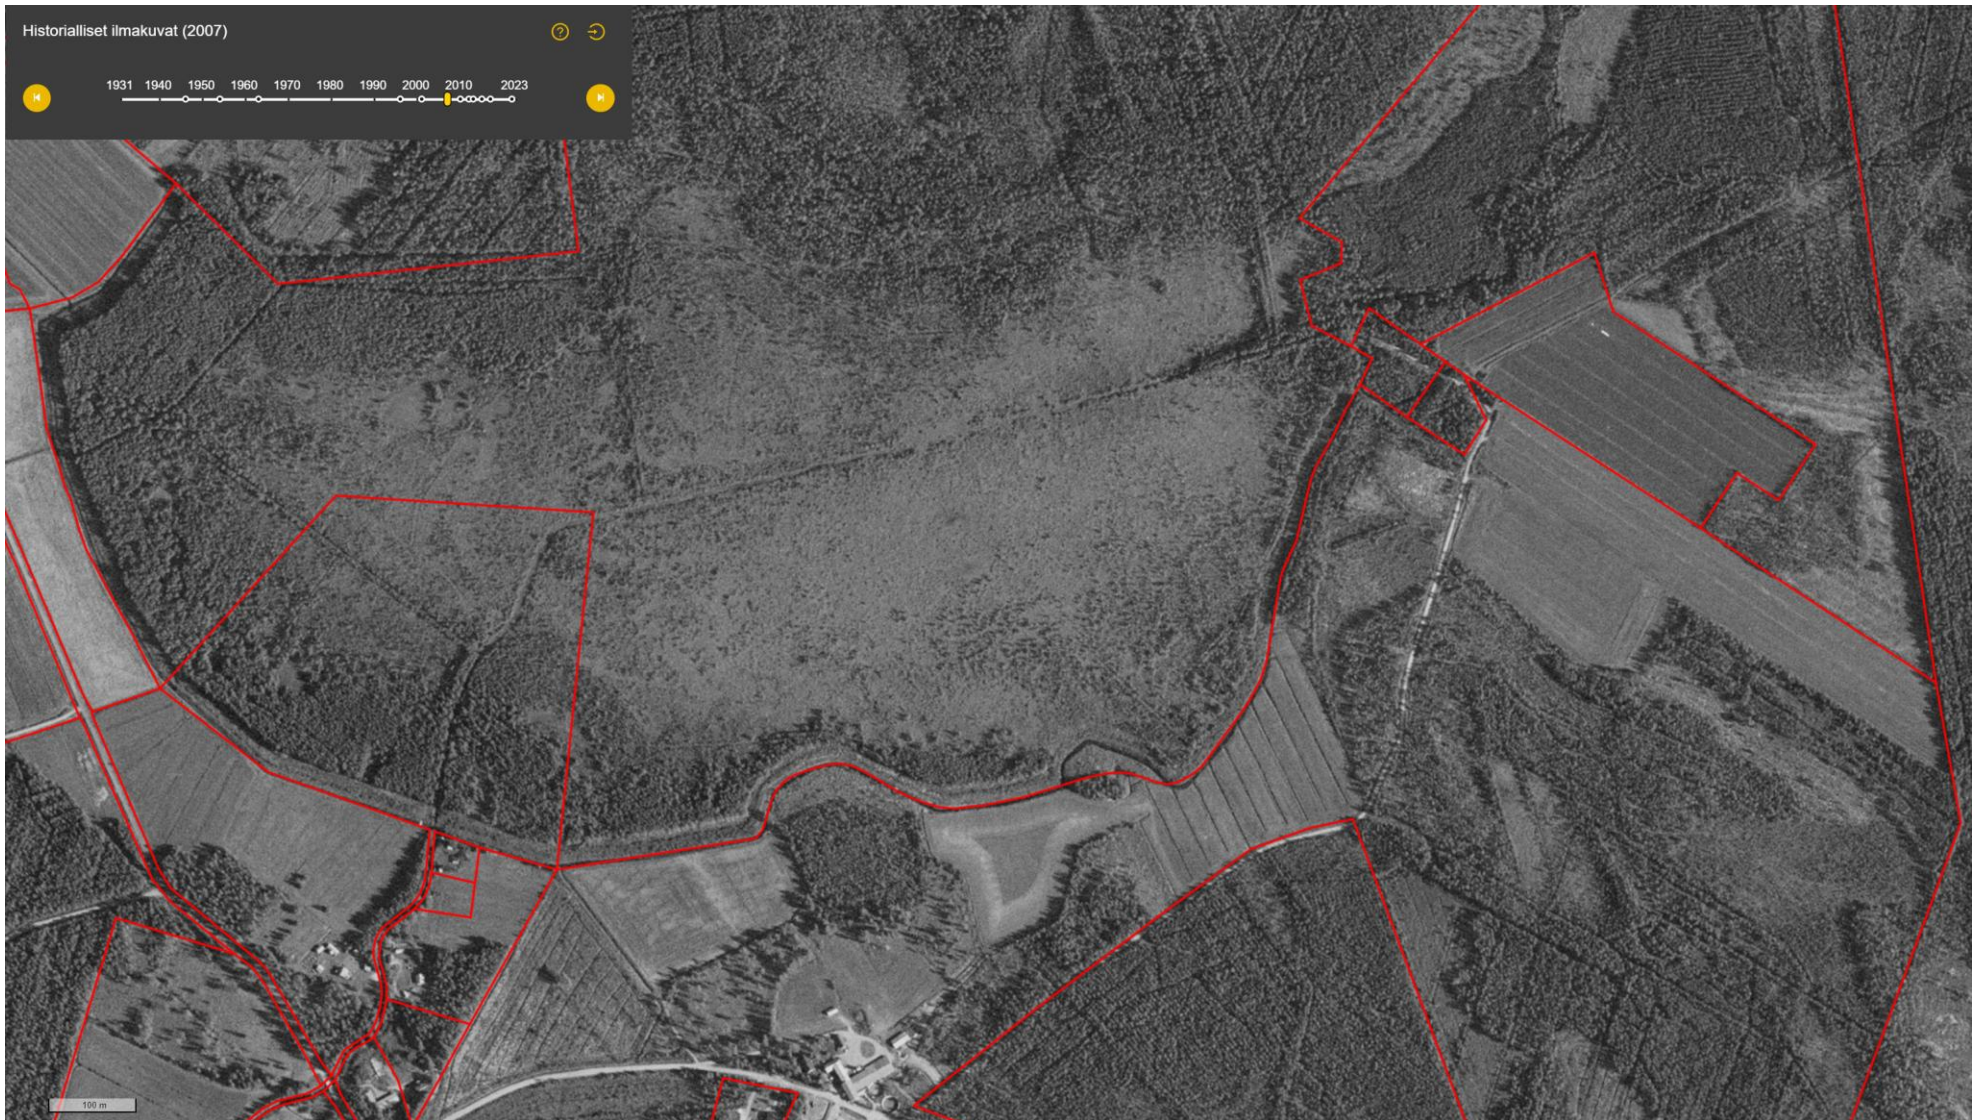
Kuva 6. Suunnittelalueen ilmakuva vuodelta 2007.

2000-luvun alussa kanavat kunnostettiin. Eteläreunan Rantakanavan kaivumassat kasattiin kanavan pohjoispuolelle eli Naamanjärven eteläreunalle. Kaivumassat muodostavat lähes yhtenäisen matalan penkereen ja siten estävät veden virtaamisen Naamajärveltä eteläpuolelle olevaan Rantakanavaan. Vuoden 2007 ortokuvassa erottuvat Rantakanavan pohjoispuolella olevat puuttomat kaivumaakasat. Kanavien kunnostusaikaan oli pohdinnassa myös, että Naamanjärven keskelle tehtäisiin avovesialueita vesilinnuille, mutta tämä hanke ei kuitenkaan toteutunut. Koillisesta Heteojasta tullut vesi virtasi vielä tässä vaiheessa vielä pääosin Naamanjärven keskellä olevaa Selkäkanavaa pitkin länteen. Sen jälkeen Naamanjärven kunnostamista on pohdittu, mutta konkreettisia toimia ei ole tehty.

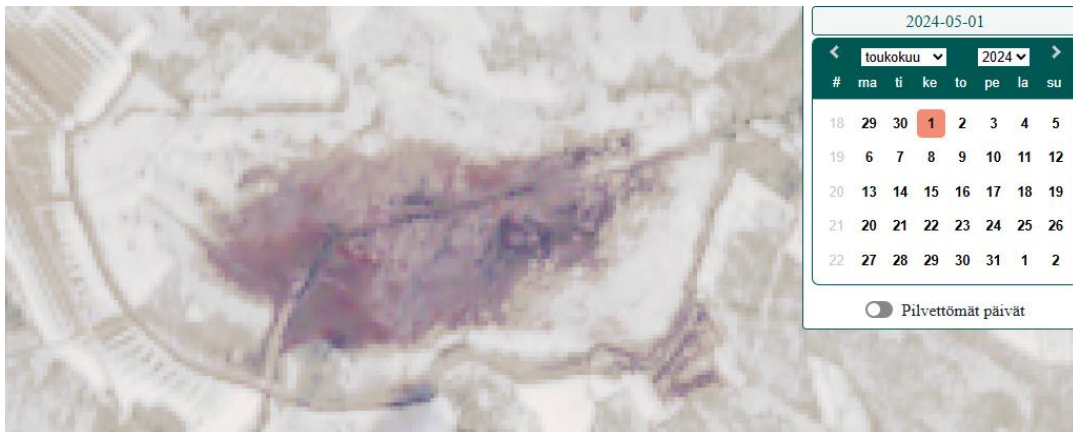
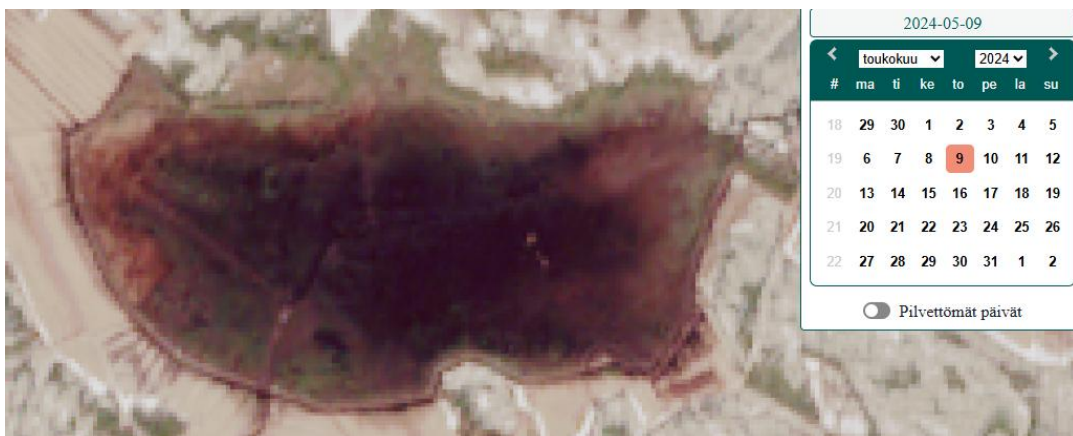
Kuva 9. Suunnittelualueen satelliittikuvat tulvan aikana toukokuussa 2024.

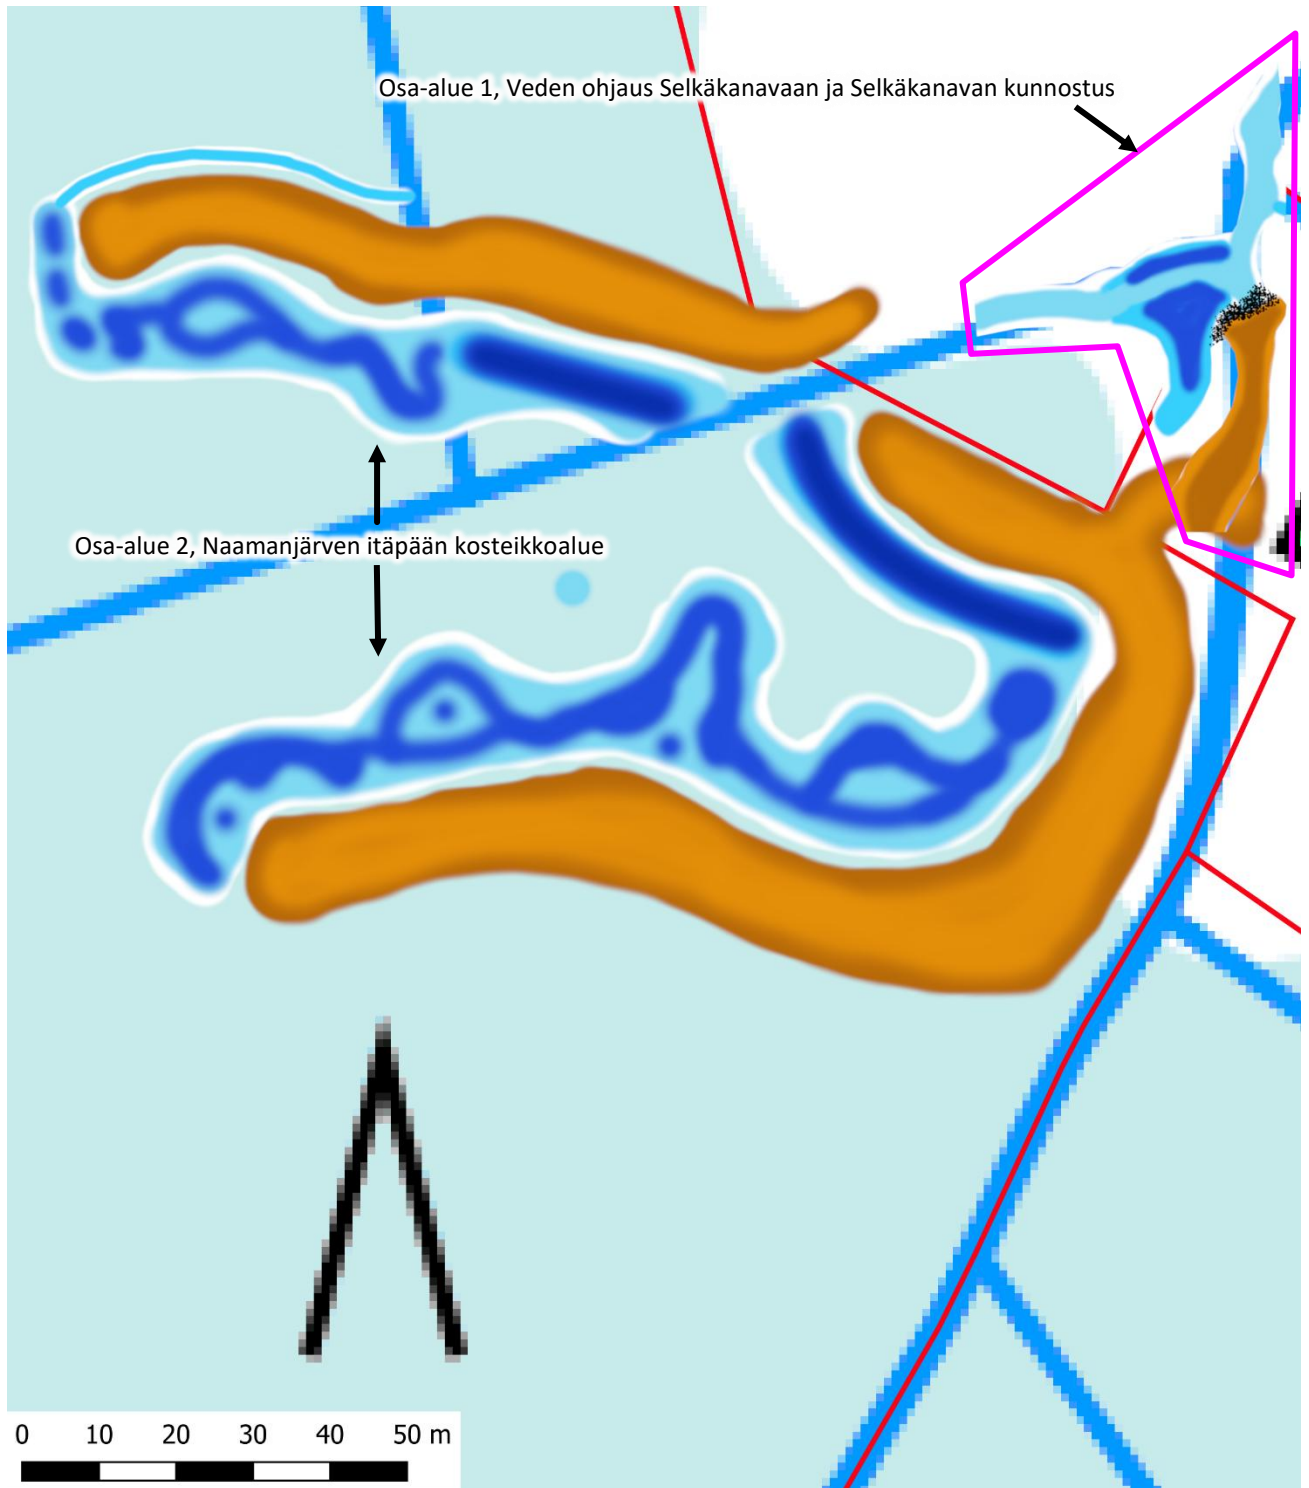
Kuva 16. Osa-alueet 1 ja 2 sijaitsevat Naamanjärven itäosassa.

Osa-alue 1 on Naamanjärven itäpäässä oleva osin yksityismaan metsätalousaluetta ja osin Metsähallituksen Metsätalous Oy:n hallinnoima metsätalousalue. Osa-alueen 1 toimenpiteenä on tukkia nykyinen etelään virtaava ns. Rantakanava ja ohjata kaikki vedet länteen ns. Selkäkanavaan kohti Naamanjärveä. Samalla kunnostetaan Selkäkanavaa vähintään 300 m:n pituudella. Lisäksi rakennetaan pieni kosteikko Selkäkanavan eteläpuolelle, jossa on syvännealue kiintoaineen talteenottoa varten. Kosteikon kaivumailloilla voidaan tukkia sen itäpuolelle Rantakanavaan rakennettava maapato.

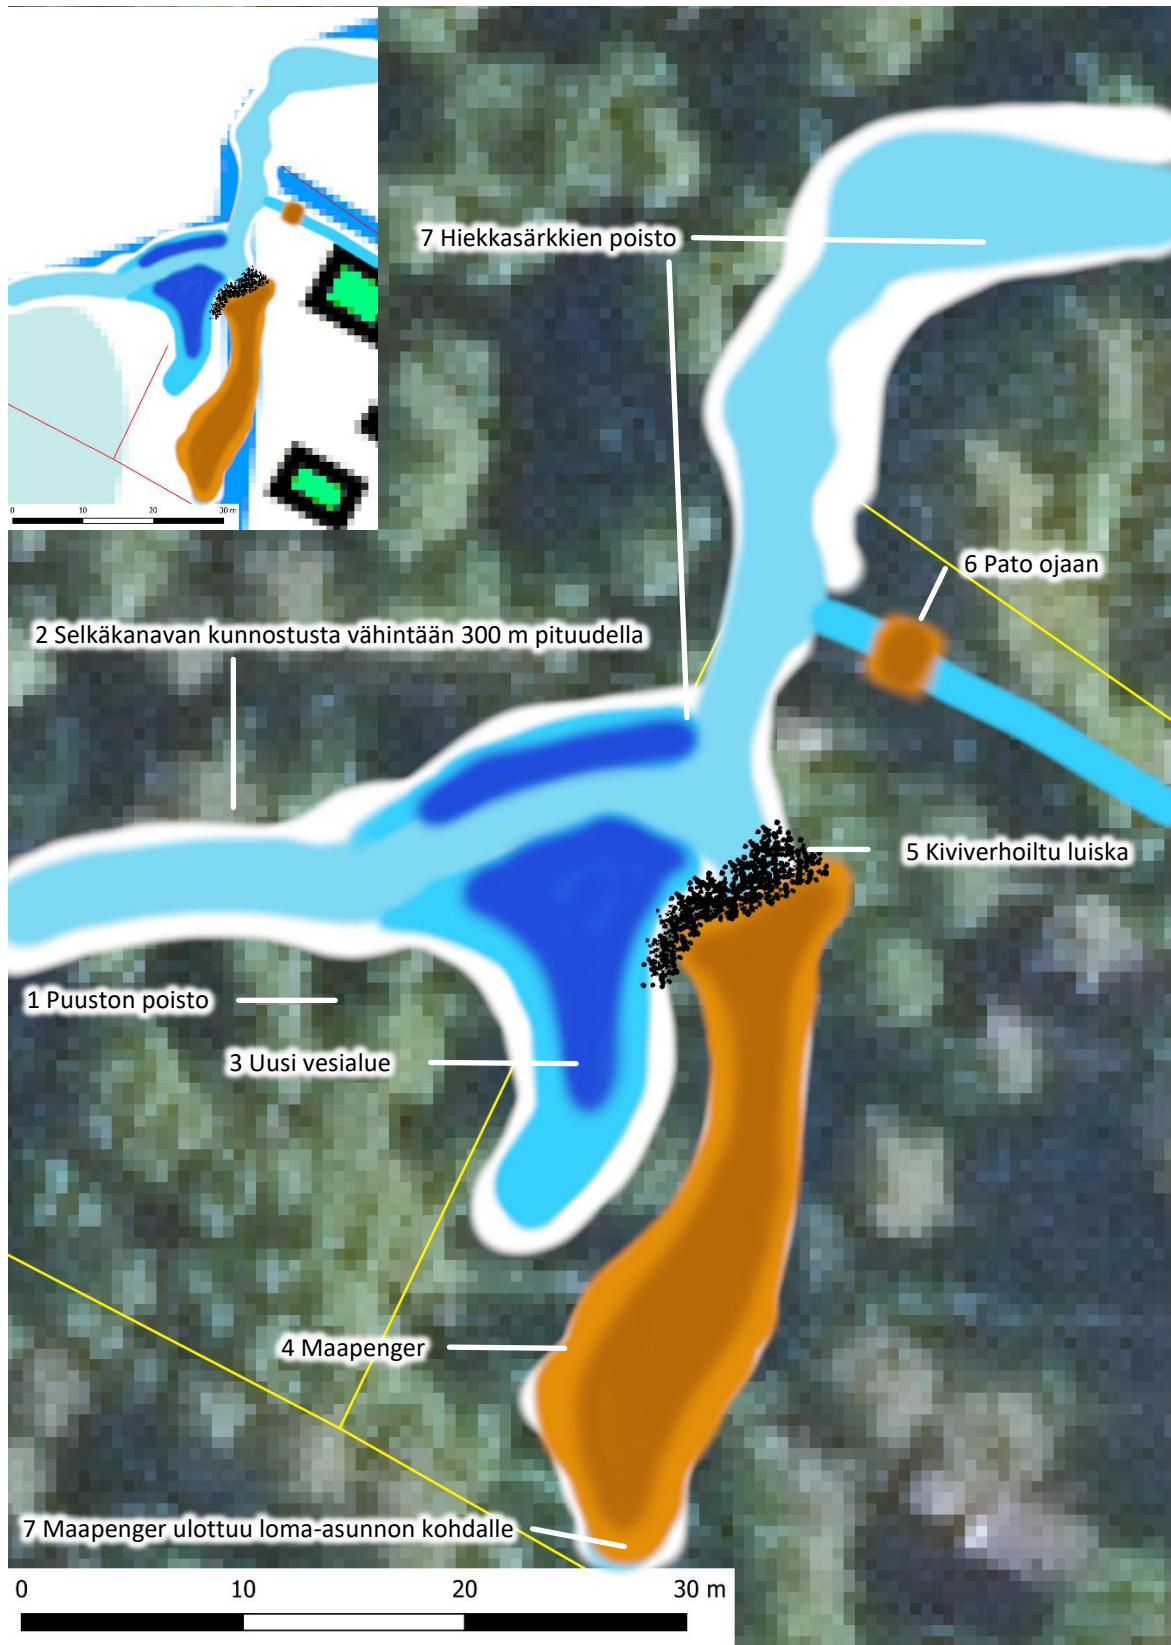
Kuva 17. Osa-alueen 1 toimenpiteet väriortokuvassa.

Maanmittauslaitoksen peruskartta-aineistossa Heteoja, Rantakanava ja Selkäkanava on piirretty hieman virheellisesti. Laserkeilausaineistosta laadittu korkeusluokka-kartta osoittaa uomien sijainnin oikein.

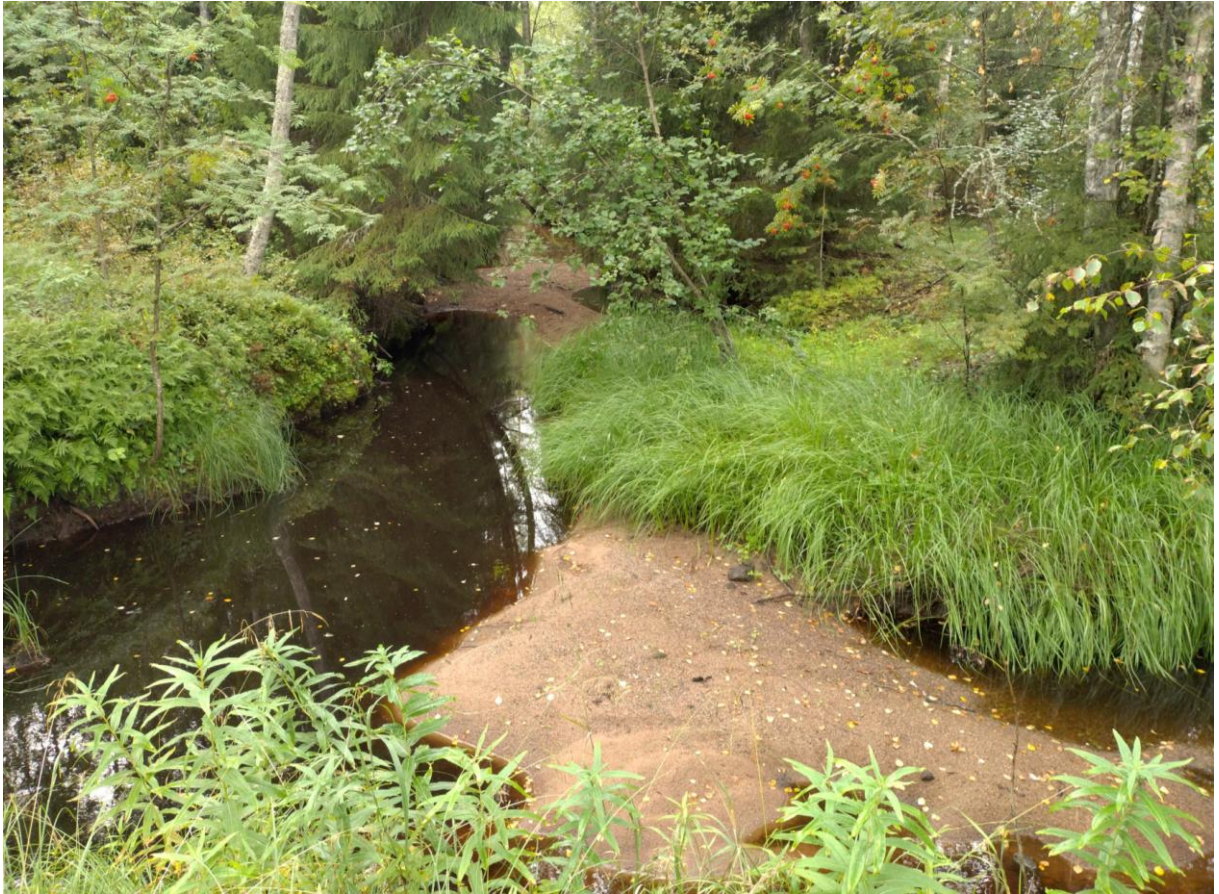
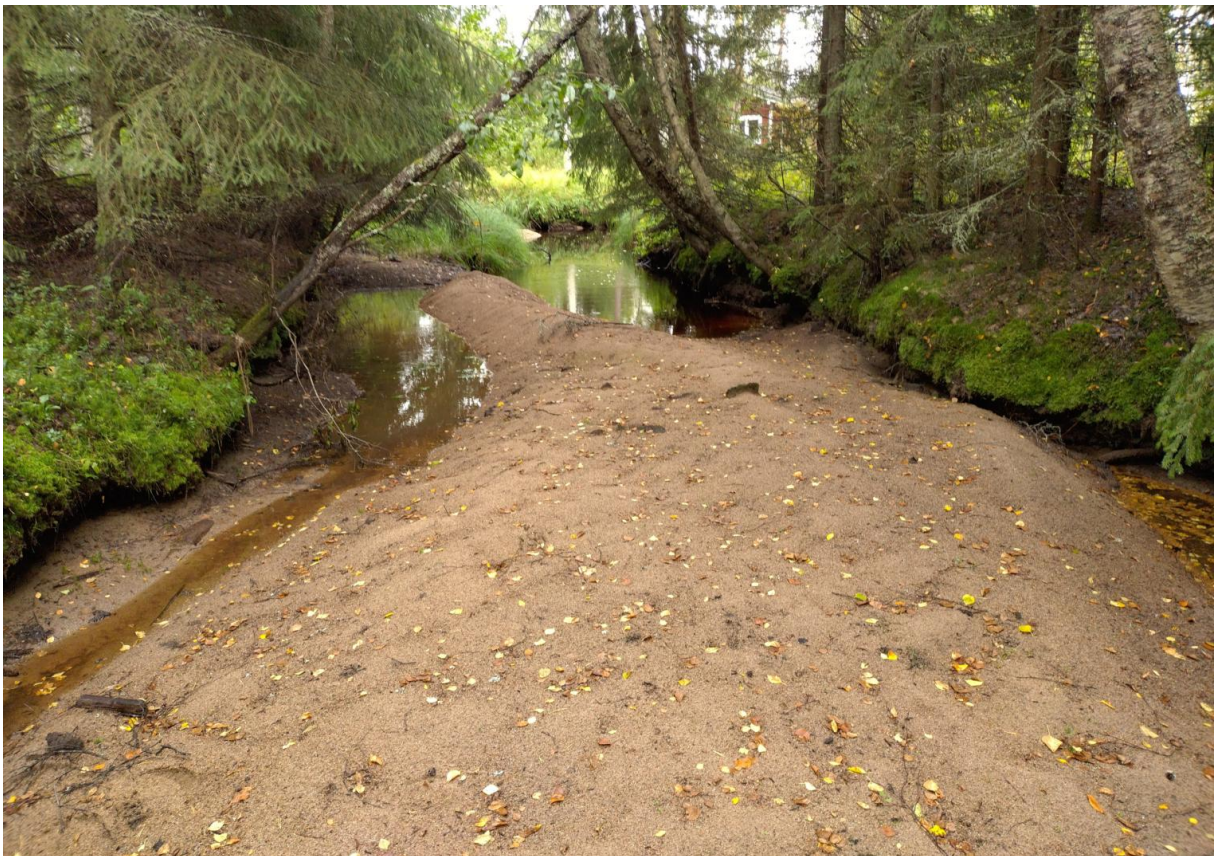
Kuva 20. Selkäkanavan alkupäähän kasautunut hiekkasärkkä 19.8.2024.

Yläkuva on otettu Heteojan ja Selkäkanavan risteyksestä länteen ja Selkäkanavan hiekkasärkkä on 20 m päässä risteyksestä. Kuvassa etualalla risteykseen kertynyt hiekkasärkkä. Alakuvassa Selkäkanavan hiekkasärkkä kuvattuna lännestä itään.

Selkäkanavan itäpäässä lähellä Heteojaa, sinne on kertynyt vuosien mittaan hiekkaa ja umpeuttanut ainakin yhdessä paikassa siten, että keskiveden virtaaman aikana vettä ei pääse virtaamaan kasaantuneen hiekan ohi länteen. Osittain tästä syystä hiekkaa on alkanut kertymään lisää Selkäkanavan itäpäähän. Uomaan on kasautunut muun muassa 5–10 m pitkä hiekkasärkkä, jonka harja ulottuu keskiveden aikana Selkäkanavan vesipinnan yläpuolelle. Hiekka poistetaan kaivurityönä ja läjitetään reunoille siten, että se ei pääse valumaan takaisin veteen. Uomaan on kertynyt hiekkaa ainakin 50 m pituudella vaihtelevasti, joten uoma on kunnostettava lähes koko matkalla. Täällä alueella ympäröivä puusto on niin ollut jo pitkään niin tiheää ja on varjostavaa, että uomaan ei ole tullut paljoakaan valoa vaativaa luhta- ja vesikasvillisuutta. Tässä vaiheessa Selkäkanavan puusto on jo poistettu Metsähallituksen Metsätalous Oy:n omana työnä, joten kaivurilla tehtävä kunnostus on mahdollista.

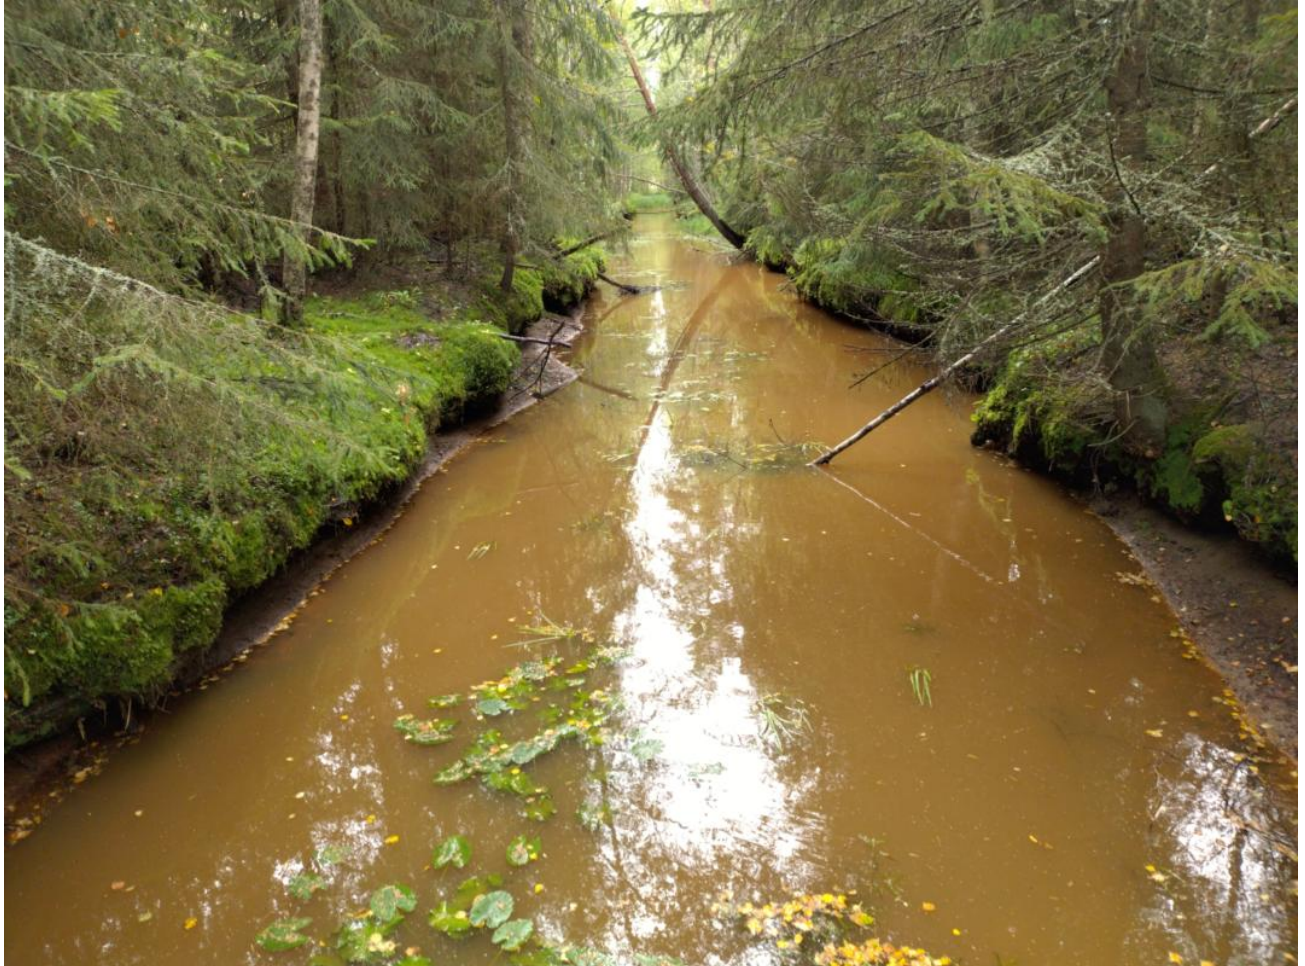
Heteojan ja Selkäkanavan risteyskohdasta itään alle 100 m etäisyydellä Selkäkanavan uoman leveys on 5 m ja on riittävä (kuva alla). Sen sijaan risteyskohdasta 100 m päässä länteen päin Selkäkanavan uoma alkaa kaventua siten, että sen leveys on 3–4 m. Sen vuoksi risteyskohdasta itään 100 m ja siitä edelleen länteen ainakin 200 m:n pituudella uomaa olisi tärkeää levennää vähintään 5 m leveäksi, jotta veden virtaus voidaan varmistaa. Tällöin uomaa olisi kunnostettu Heteojan ja Selkäkanavan risteyksestä vähintään 300 m päähän länteen. Olisi kuitenkin hyvä, jos Selkäkanavaa pystyisi kunnostamaan varmuuden vuoksi vielä pidemmälle, jopa 50–100 m vielä lännemmäksi. Sitten kun kaikki Heteojan vedet ohjataan Selkäkanavaan, se ja sen lähiympäristön luhta-alue vettyvät, mikä voi vaikeuttaa merkittävästi myöhemmin tehtäviä kunnostuksia tavanomaisena kaivurityönä tehtynä.

Kuva 21. Selkäkanavan itäpäätä kuvattuna länteen 19.8.2024.

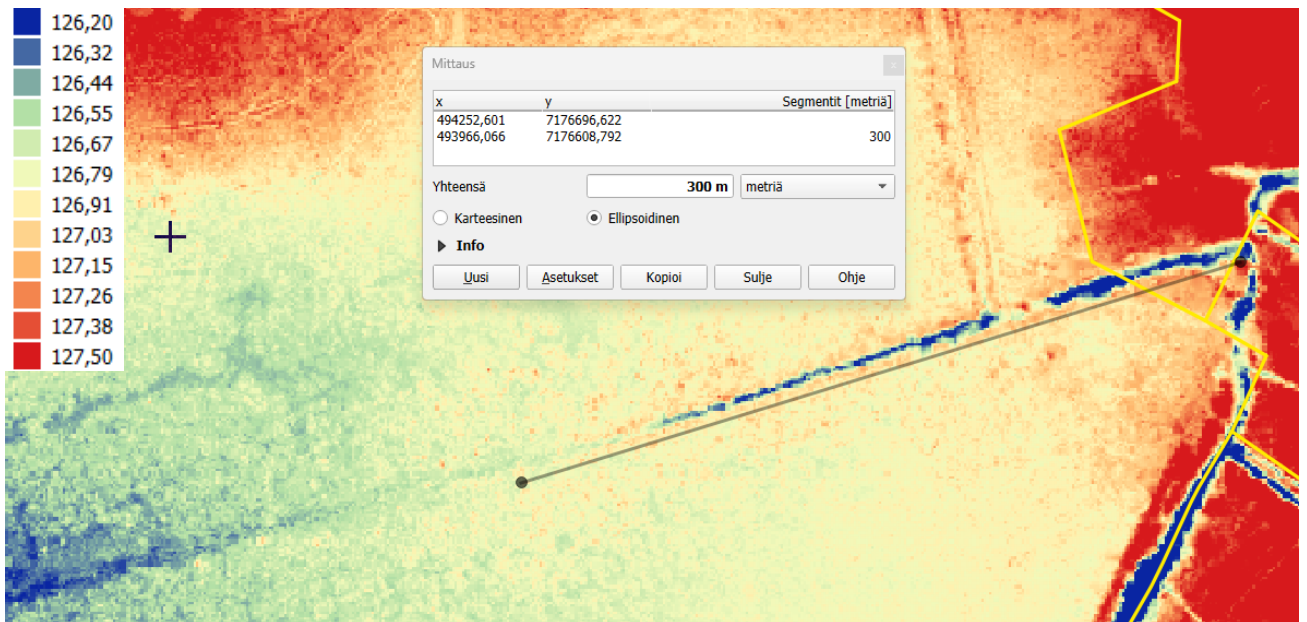
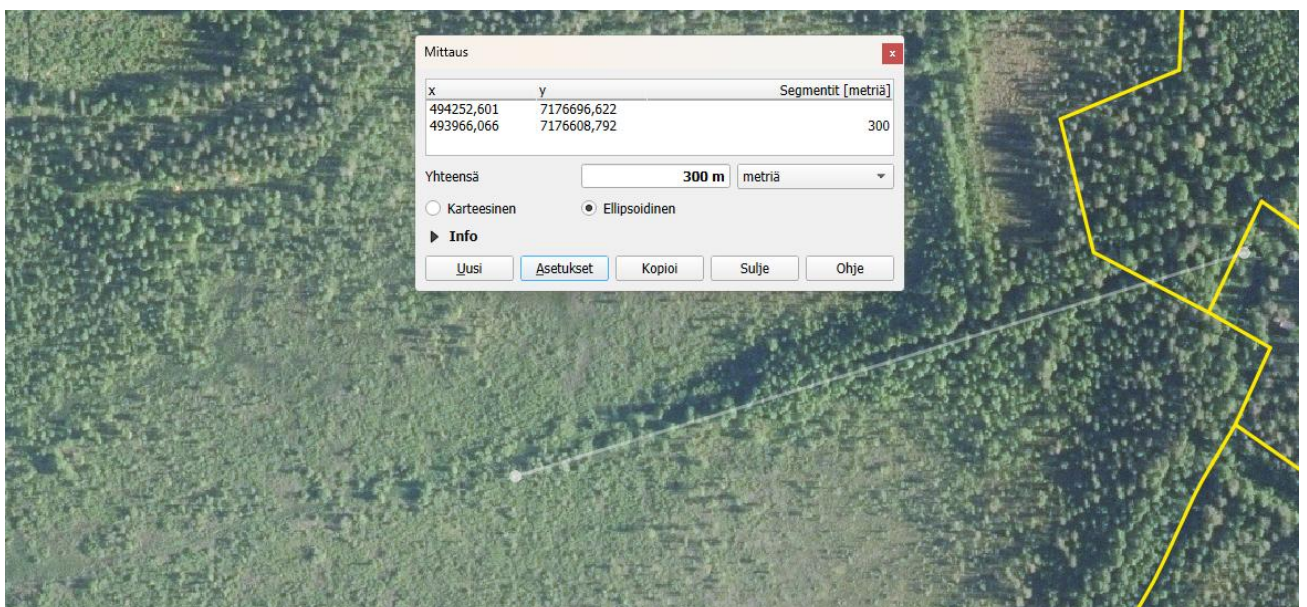
Kuva 22. Selkäkanavan kunnostuksen vähimmäispituus on 300 m Naamanjärven itäpäässä.

Yllä olevan laserkeilausaineiston (keilattu 26.6.2022, 5 p -aineisto) perusteella voi arvioida, että Selkäkanavan kunnostus olisi hyvä ulottaa vähintään 300 m päähän mitattuna idästä Heteojan ja Selkäkanavan risteyksestä. Jos kunnostusta pystyisi ulottamaan vielä 100 m pitemmälle, nykyisen Selkäkanavan uoma toimisi veden ohjauksessa paremmin.

Yllä olevan sekä seuraavalla sivulla olevan laserkeilausaineiston perusteella Selkäkanavan lähialue alkaa viettää 300 m kohdalta länteen päin mentäessä hyvin loivasti alaspäin. Siten luhdalle kertynyt vesi valuu laajalla alueella jo luhdan pinnalla länteen.

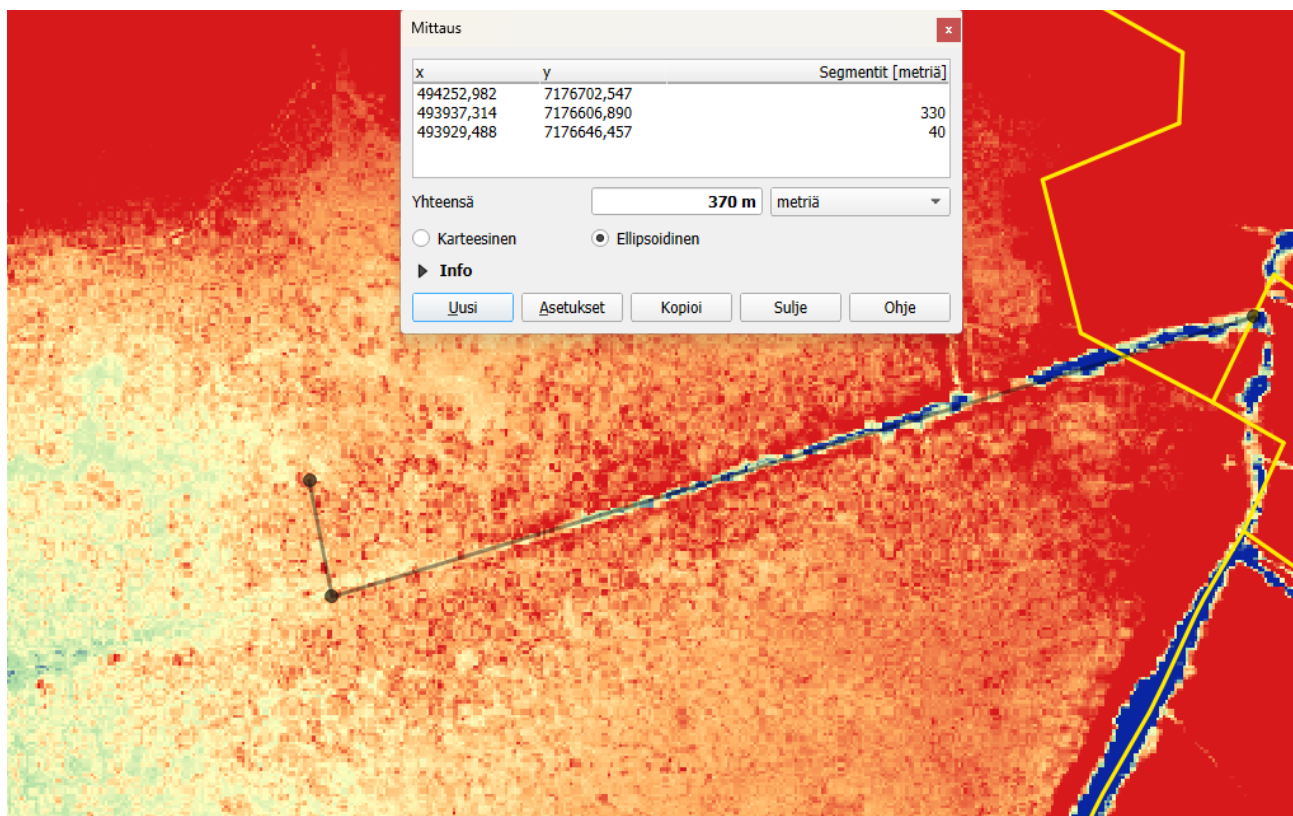
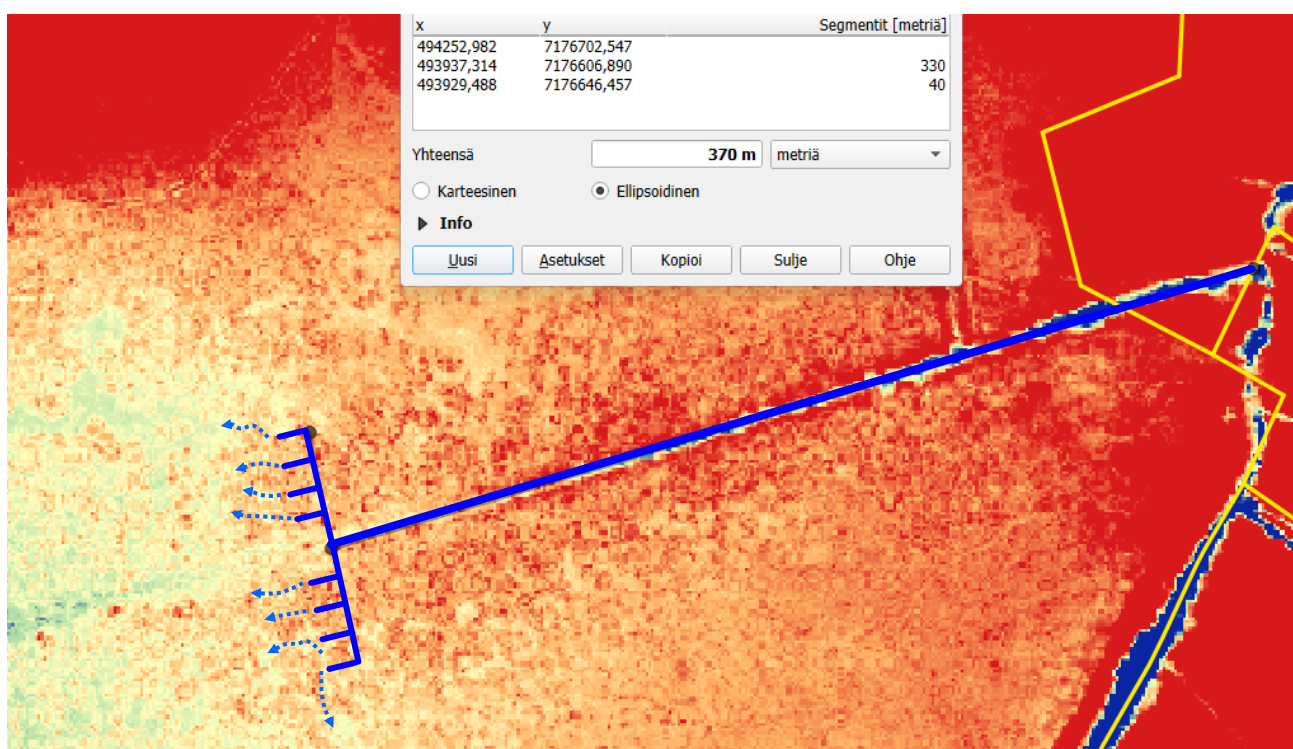
Selkäkanavan kunnostuksen osaksi olisi hyvä tehdä sen länsipäässä kaksi jako-ojastoa kanavan pohjois- ja eteläpuoliskolle. Alla olevassa kuvassa on jako-ojien sijainti viitteellisesti 5 p -laserkeilausaineistoon perustuen. Kuvassa näkyvät etäisyydet ja koordinaatit. Otollinen kohta jako-ojastolle olisi 330 m päässä itäosan kiinteistörajasta Selkäkanavassa. 330 m päässä olisi hyvä kaivaa 40 m pitkät ja vesipinnastaan 2 m leveät laskuojat pohjoiseen ja etelään ja niistä kummastakin 4 kpl noin 5 m pitkät jako-ajat länteen (alempi kuva). Jos talvella ei pystytä tekemään pohjoisen ja eteläisen ojan jäädytettyä ajouraa metsäkoneen avulla 330 m päähän asti, se tehdään kuitenkin niin pitkälle kuin mahdollista. Laskuojat on myös hyvä ulottaa etäälle Selkäkanavasta, jotta pintavalutukselle saadaan hyvät edellytykset.

Kuva 23. Osa-alueeseen 1 liittyvät toimenpiteet Selkäkanavan kunnostuksessa ja jako-ajat

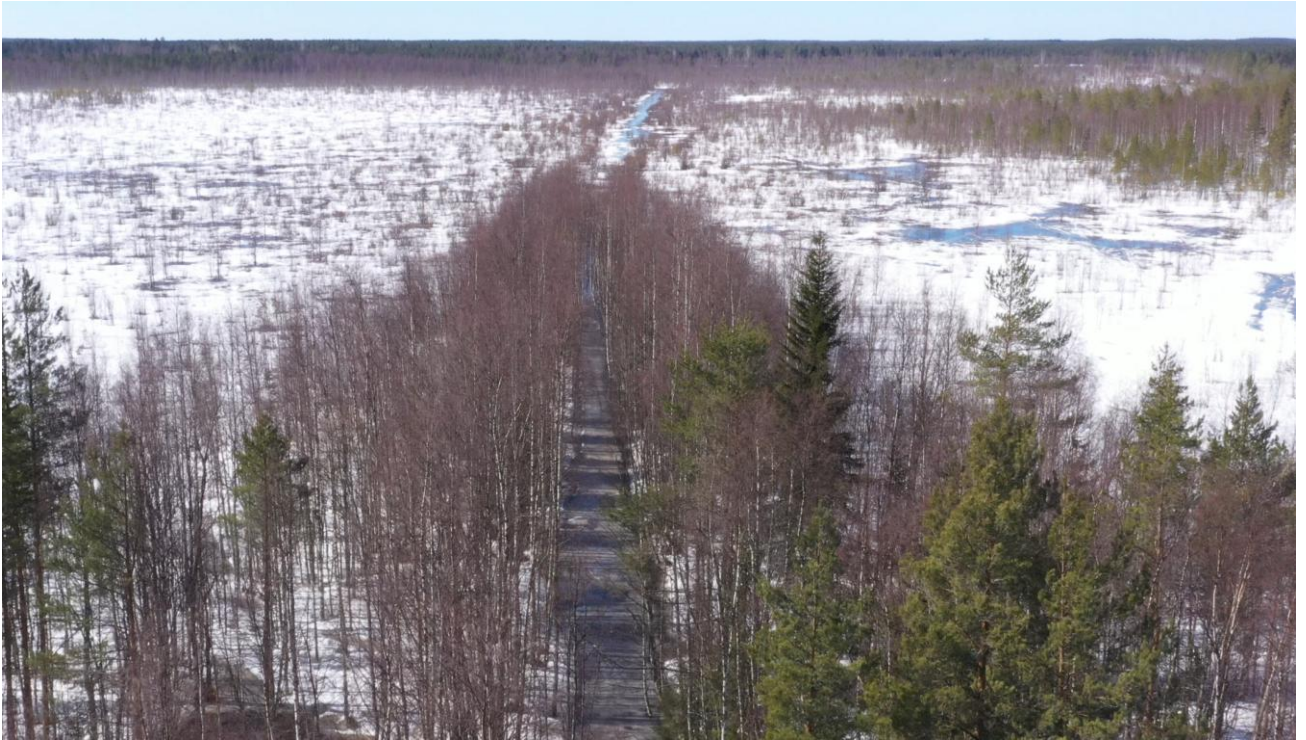
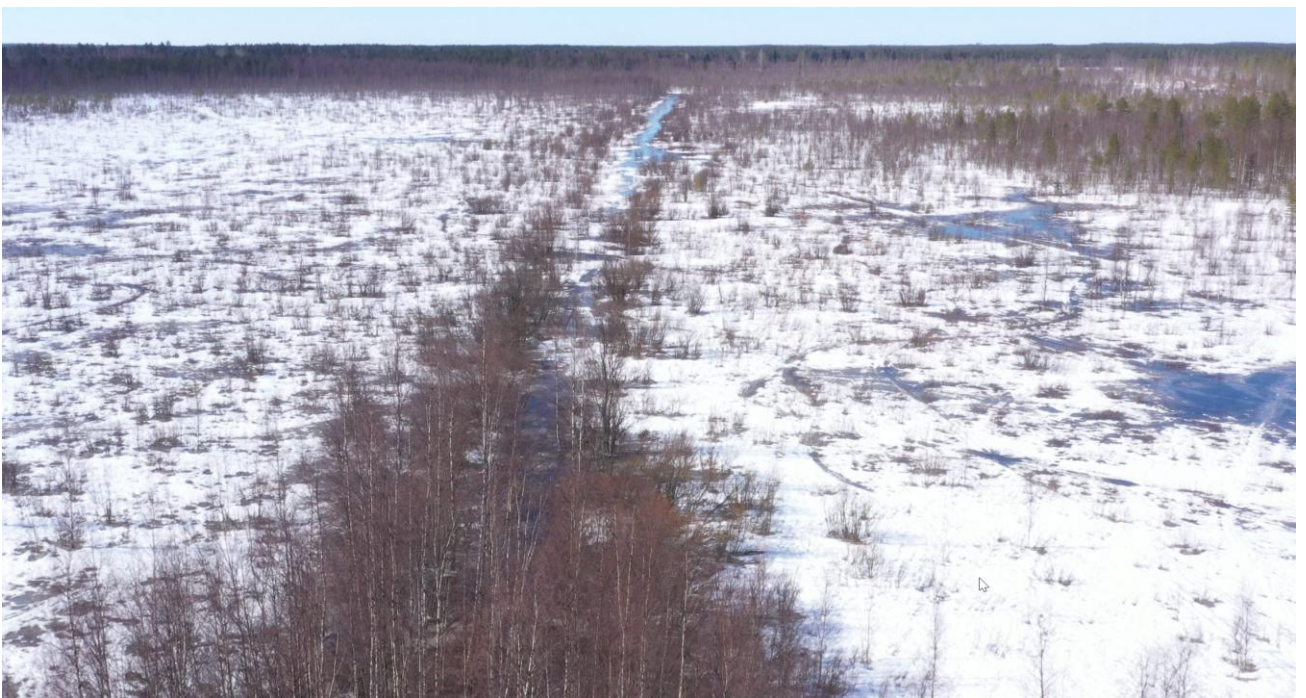
Kuva 24. Selkäkanavan itäosaa 19.4.2024.

Yläkuva on kuvattu Heteojan ja Selkäkanavan risteyksestä 150 m länteen, kuvaussuunta länteen. Alakuva on kuvattu noin 250 m risteyksestä länteen. Kuvassa on kohta, jossa puusto loppuu Selkäkanavan reunojen kasausmailta.

Yläkuva on kuvattu noin 250 m risteyksestä länteen. Kuvassa on kohta, jossa puusto loppuu Selkäkanavan reunojen kasausmailta (sama kohta kuin kuvan 24 alakuva). Alakuva on kuvattu risteyksestä noin 450 m länteen (sama kohta kuin kuvan 25 alakuva).

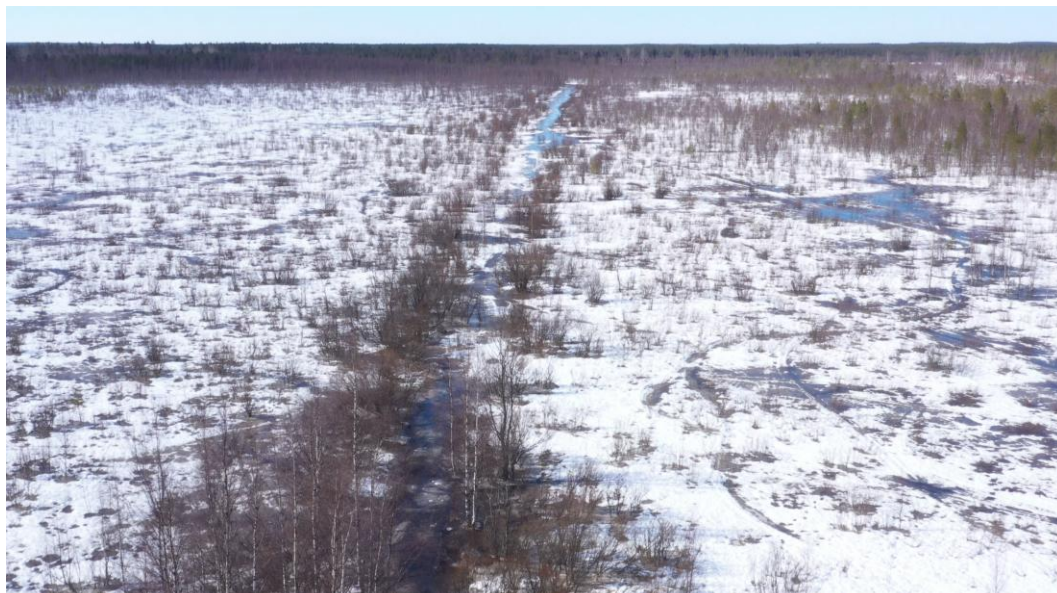
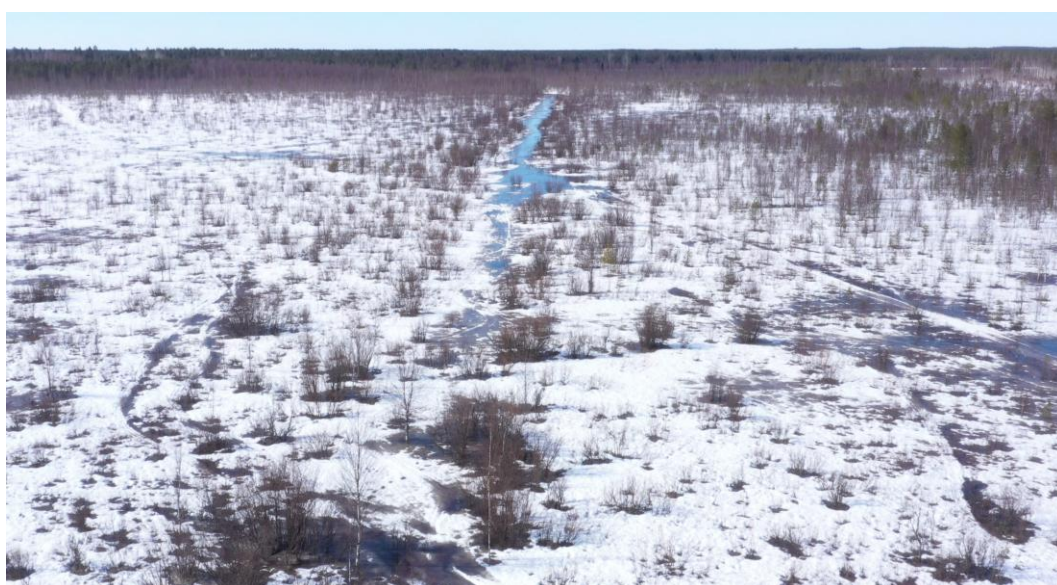
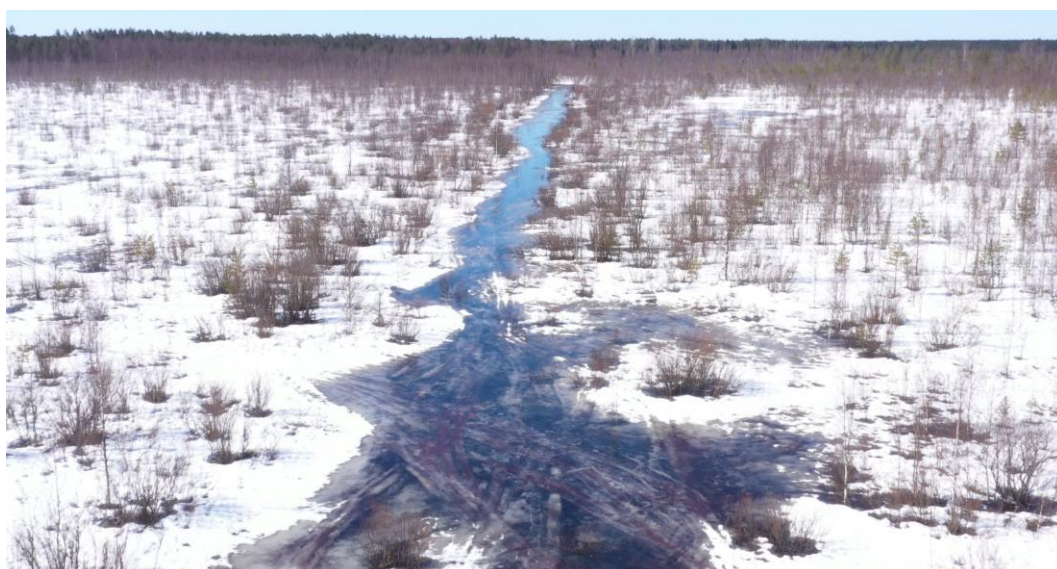
Kuva 25. Selkäkanavan keskiosaa 19.4.2024.

Yläkuva on kuvattu Heteojan ja Selkäkanavan risteyksestä 300 m länteen, kuvaussuunta länteen. Keskimmäinen kuva noin 350 m ja alakuva noin 450 m risteyksestä länteen.

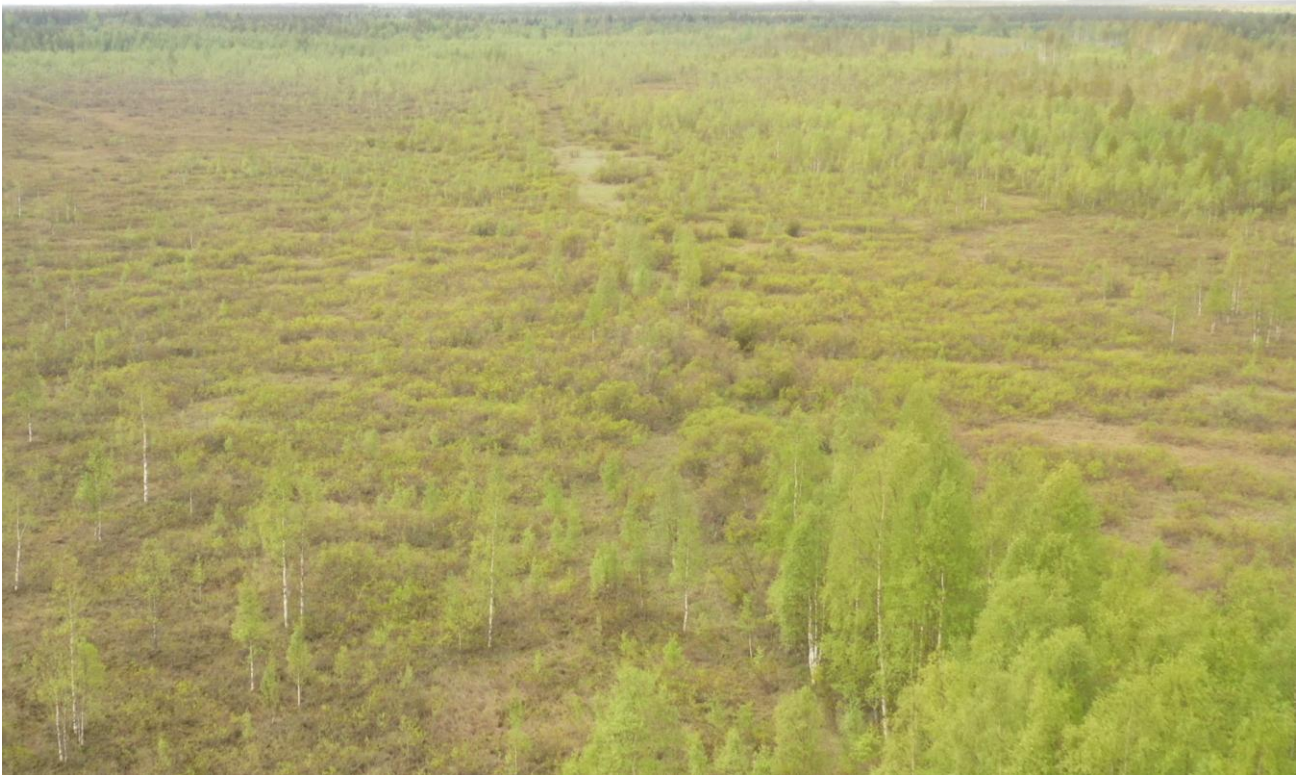
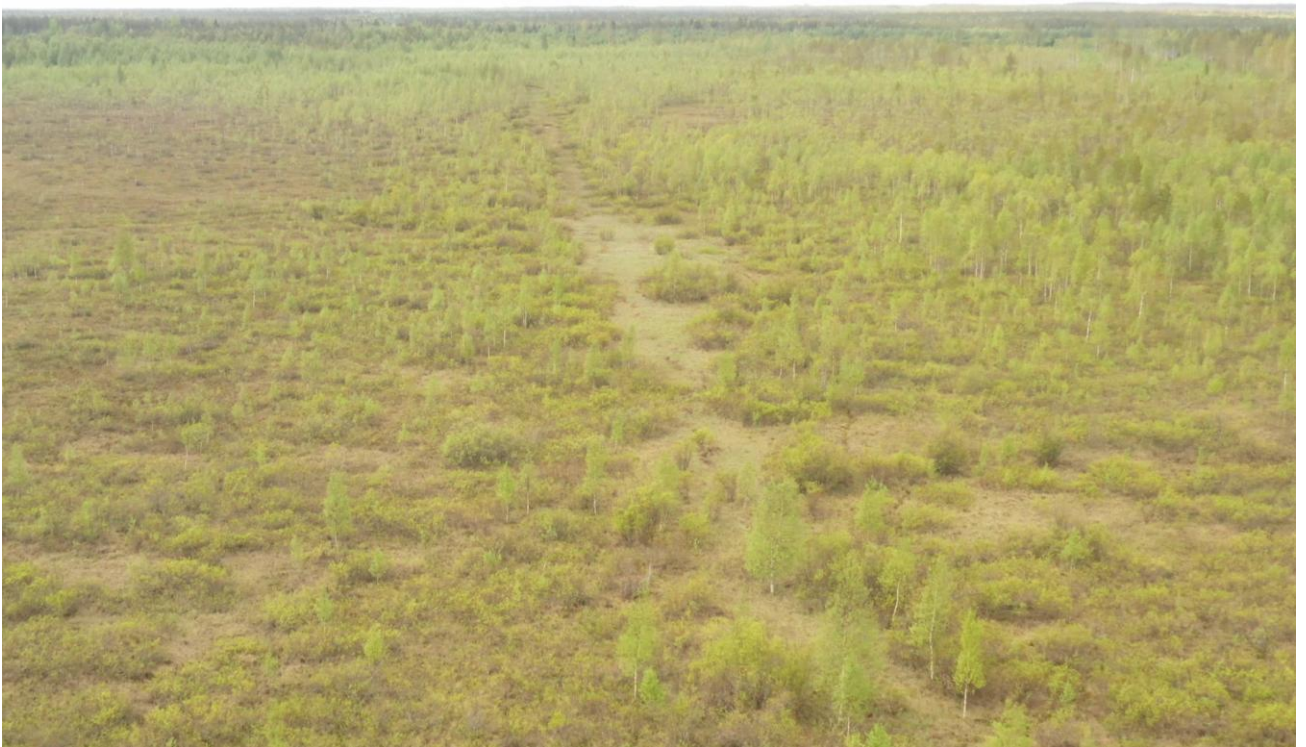
Kuva 26. Selkäkanavan keskiosaa 19.4.2024.

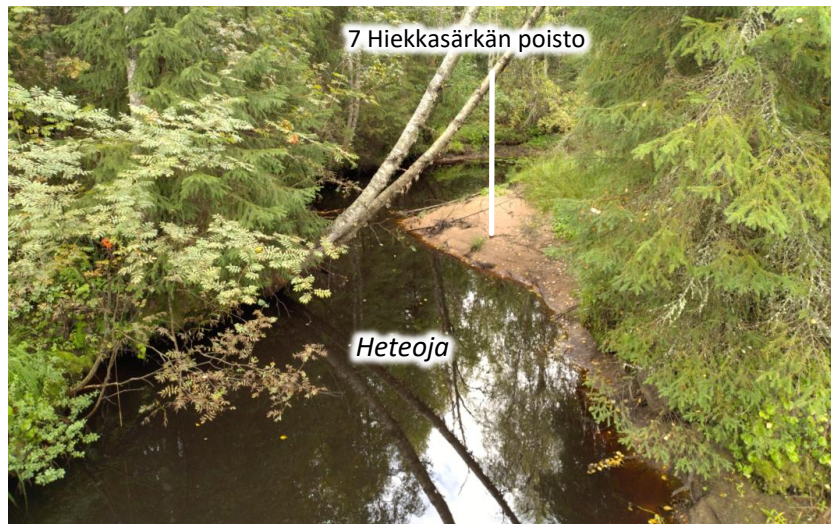
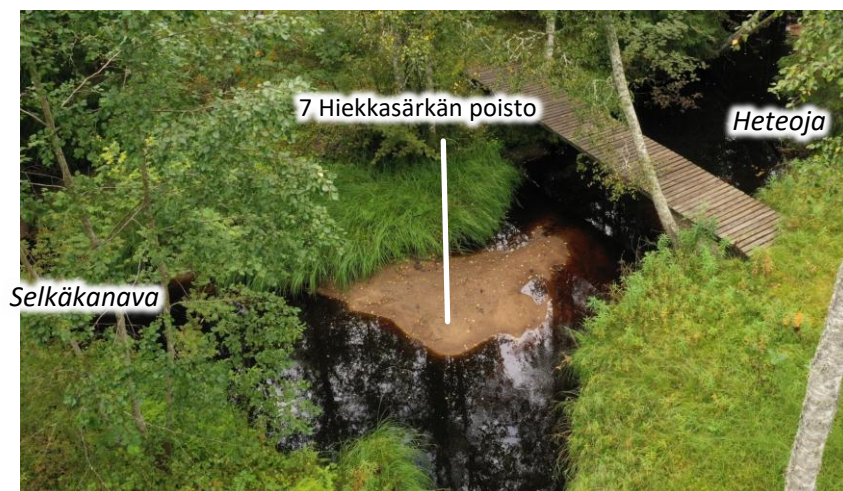
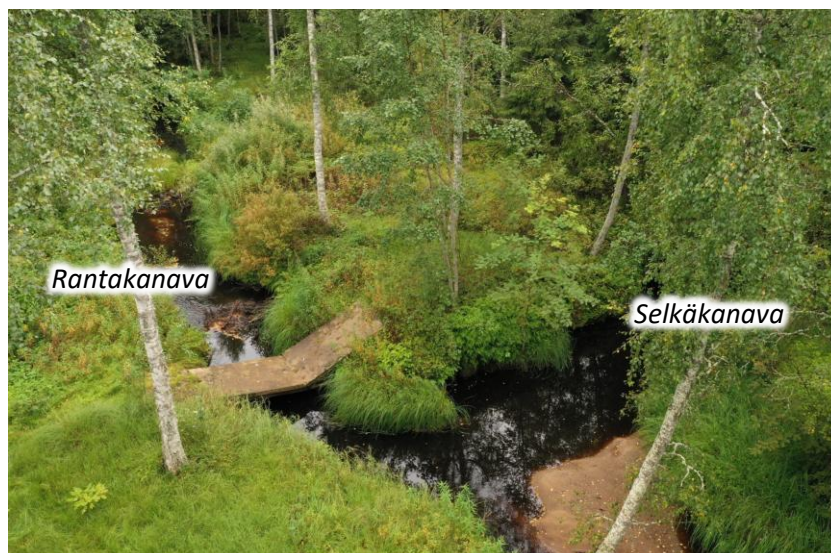
Kuva 27. Osa-alueen 1 Heteoja, Rantakanava ja Selkäkanava 28.5.2024 pienoiskopterikuvassa.

Yläkuvassa oikealta ylhäältä virtaa Heteojan loppuosaa, johon on kasautunut hiekkaa ja joka pyritään kaivamaan pois. Keskellä Heteojan ja Selkäkanavan risteyskohtaa, johon on myös kasautunut hiekkaa. Virtauksen hidastuessa tulvalla hiekka on kasautunut. Toimenpiteissä se poistetaan. Alakuvassa etualalla on sama hiekkakasa ja nykyisin vesi virtaa kuvassa vasemmalle Rantakanavaan. Toimenpiteissä Rantakanava tukitaan maapenkereellä lähellä kohtaa, jossa kuvassa on nyt sementtilaatta. Laattaa voidaan käyttää mahdollisesti myös luiskassa kiviverhoilun alla lisäämässä eroosiosuojausta. Vesi ohjataan oikealle ylhäälle menevään Selkäkanavaan.
