VESIENSUOJELUN
**TEHOSTAMIS-
OHJELMA**

UTAJÄRVEN NAAMANJÄRVEN VESIENHALLINNAN TOIMENPIDESUUNNITELMA

25.5.2025
Juha Siekkinen
KOSTEIKKOMAILMA

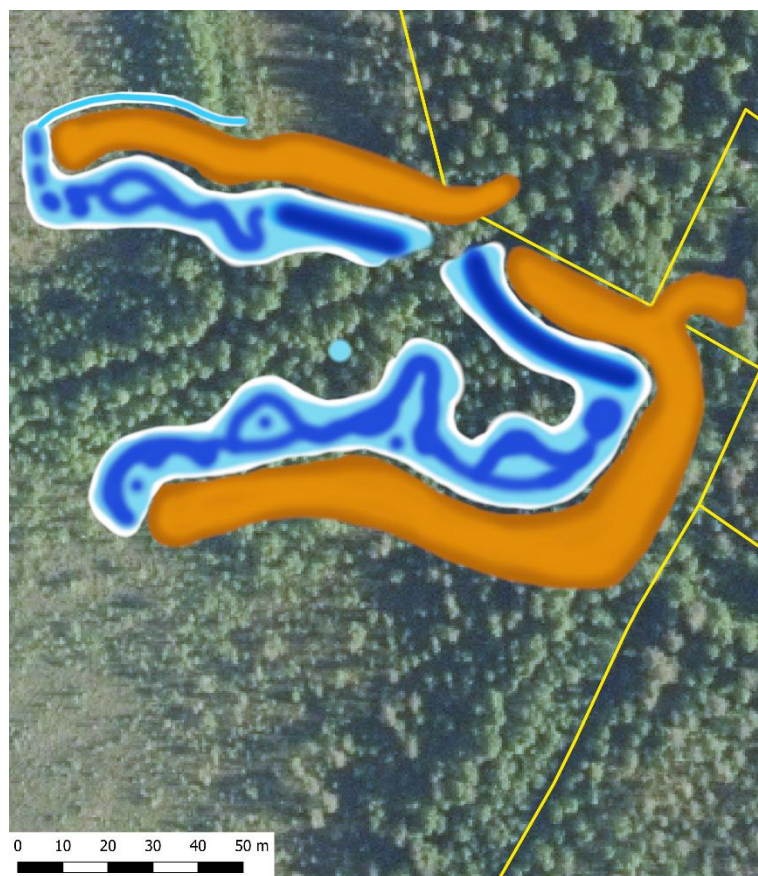
Toimenpidekartta v. 2022 väriortokuvassa ja peruskartalla ovat alla.

Kuva 29. Naamanjärven itäpään kosteikko väriortokuvassa ja peruskartalla.

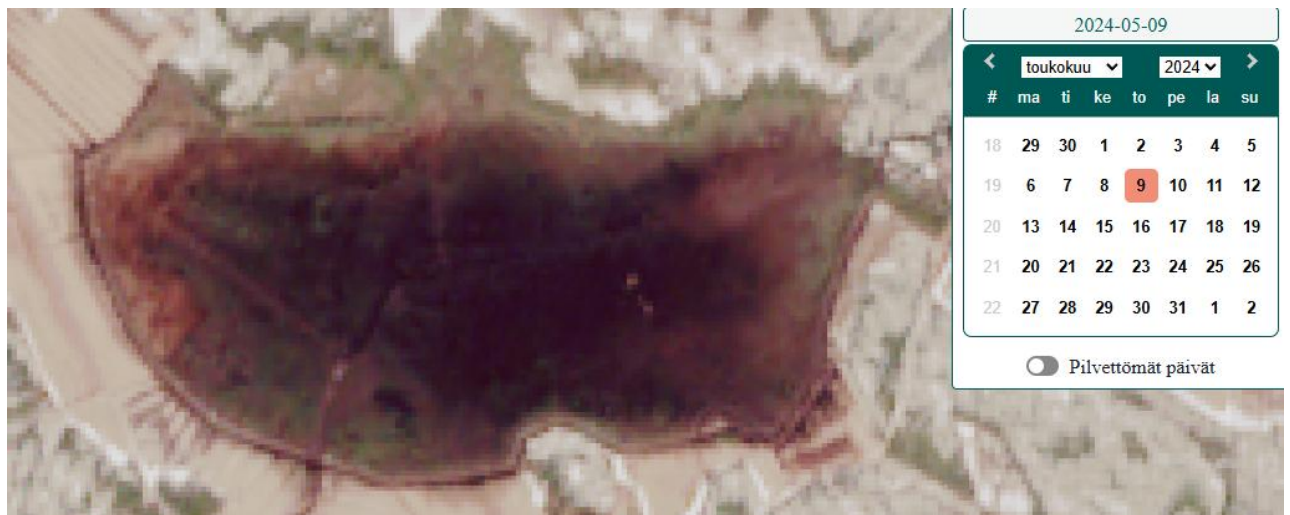
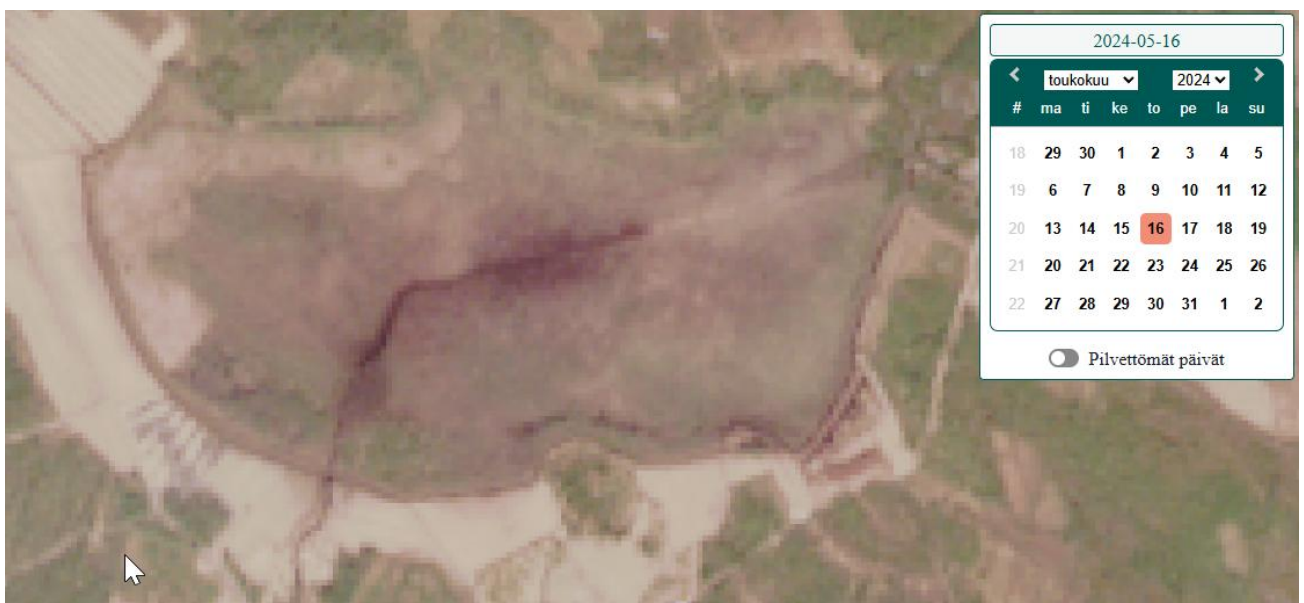
Alla olevassa satelliittikuvassa 9.5.2024 tulva on ollut laajimmillaan. Muita tulva-ajan tilanteen kuvia on tässä suunnitelmassa esitetty aiemmin. Kun vertaa veden korkeutta Naamanjärvellä edellisen sivun korkeusaineistokarttaan, vesi on ulottunut vaalean violetille alueelle, jolloin vesipinta on ollut ylimmillään noin +126,8—+127,0 (N2000). Naamanjärven itäpäässä loma-asunnon omistaja kertoi myös veden korkeuden rajasta loma-asuntonsa kiinteistöllä ja se on ollut korkeimmillaan (aiemmin kuin v. 2024) laserkeilausaineistoon verrattuna tasolla +127,0—+127,1 (N2000).

Alla olevan satelliittikuvan perusteella Naamanjärven lounaispuolella olevalla pellolla vesi on ollut laserkeilausaineistoon verrattuna tasolla +127,0. Siten on oletettavaa, että Naamanjoen tulviminen aiheuttaa osaltaan tulvimista myös Naamanjärvellä, kun vesi ei pääse virtaamaan riittävän nopeasti Naamanjoessa. Silloin tilanne, että kaikki Heteojan vedet ohjattaisiin Naamanjärvelle ei välttämättä aiheuta Naamanjärvellä sen enempää veden nousua kuin nykyisinkään.

Kevättulva on alla olevassa kuvassa vielä silloin, kun ympäröivillä alueilla etelässä, idässä ja pohjoisessa on vielä maa lumen peitossa. On myös mahdollista, että Naamanjärvellä on lunta ja/tai luhdan pinta jäässä, jolloin vesi pääsee paremmin nousemaan järven pinnalla.

16.5.2024 Naamanjärven tulva oli jo laskenut ja avovettä oli Selkäkanavan lisäksi vain melko pienellä alueella järven keskiosassa Selkäkanavan molemmin puolin.

Kuva 33. Naamanjärven tulva satelliittikuvassa 9.5.2024 ja tulvan jälkeen 16.5.2024.

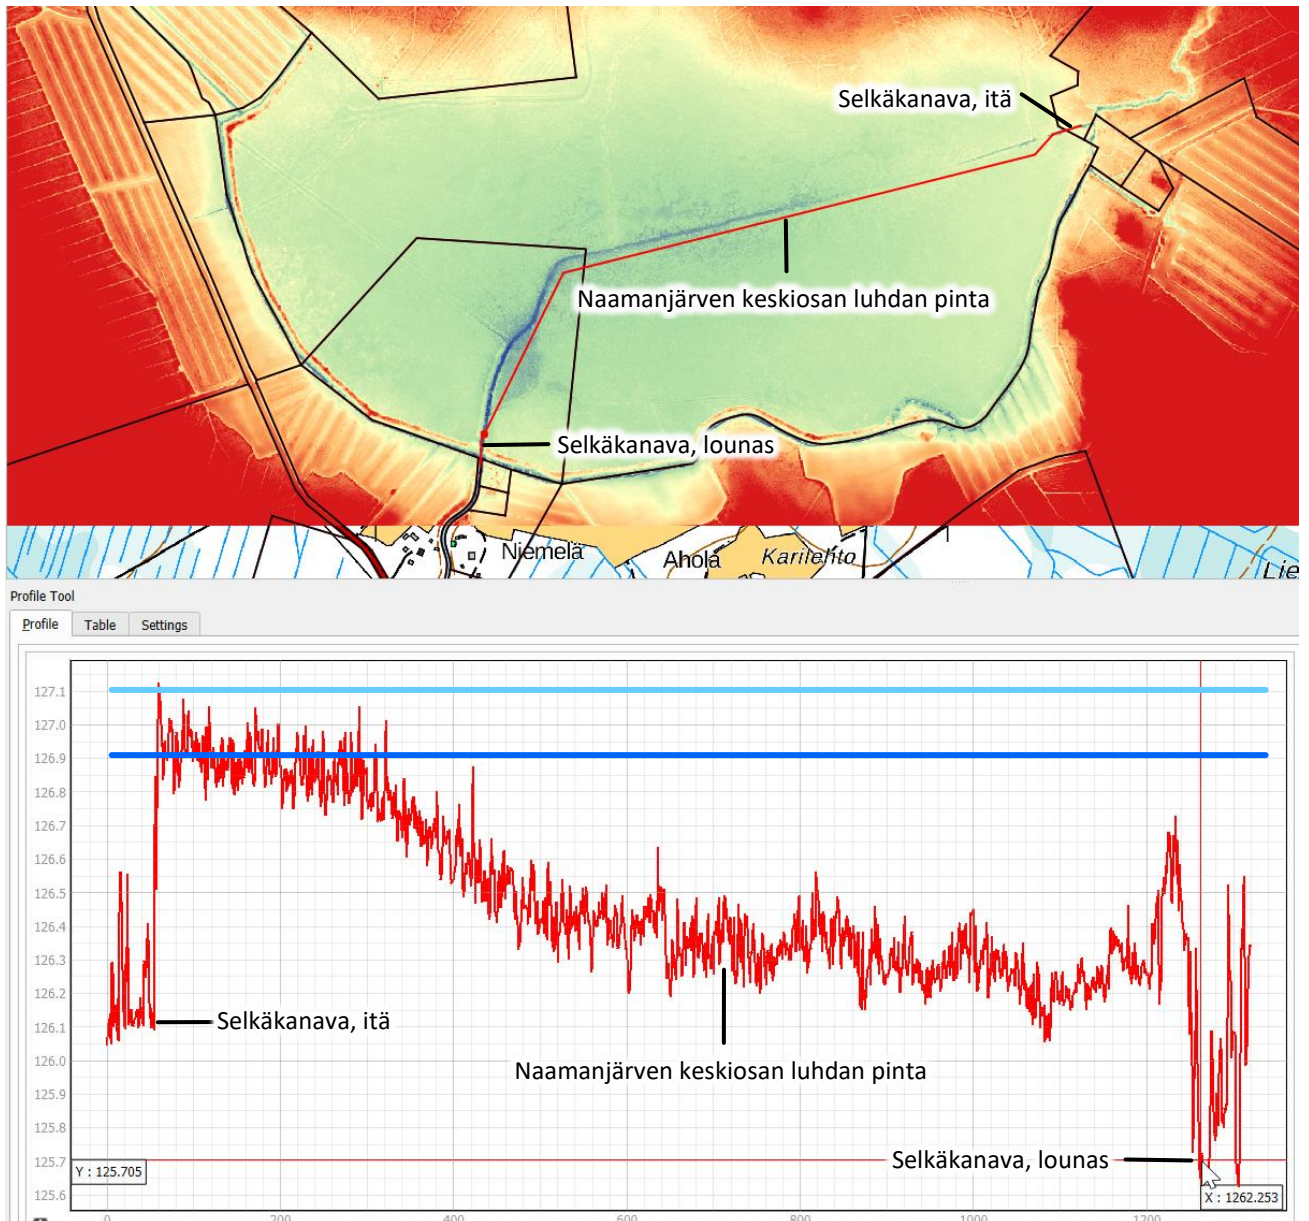
Alla on Naamanjärven pituusleikkaus, jossa tasoviiva on piirretty Naamanjärven itäpäätä Selkäkanavan pinnasta Naamanjärven keskiosan luhtaa pitkin ja päättyy lounaispähän kohtaan, jossa Selkäkanava yhtyy Naamanjokeen. Korkeusaineistossa tasausviiva on punainen viiva. Kaavioon on merkitty tulvimiskorkeus +126,90 (N2000) ja havaittu korkein tulvakorkeus noin +127,1 (N2000), kuten on kuvattu edellisillä sivuilla.

Kuva 34. Naamanjärven pituusleikkaus laserkeilausaineiston perusteella.
